Über die Ursachen des Teileinsturzes der Kongreßhalle Berlin

Kordina, Karl

Veröffentlicht in:
Abhandlungen der Braunschweigischen
Wissenschaftlichen Gesellschaft Band 34, 1982,
S.111-123

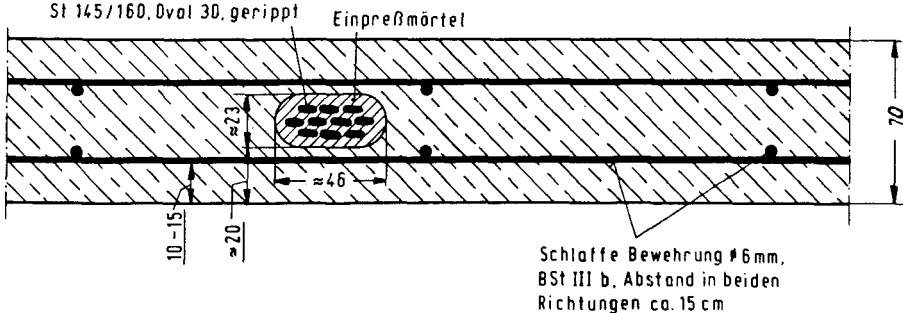
Bild 3:
Querschnitt durch einen Stahlbeton-Plattenstreifen des Außendaches [5]

Die Stahlbetonplatten des äußeren Daches besitzen eine planmäßige Dicke von 7 cm. Sie enthalten zwei bis vier Spannglieder, deren Hüllrohr flachgedrückt wurde, so daß eine Überdeckung nach oben und unten von etwa 23 mm erreicht und im wesentlichen auch eingehalten wurde (Bild 3). Die untersuchten Hüllrohre erwiesen sich als einwandfrei verpreßt; es wurde nur ein unverpreßtes Spannglied gefunden, das jedoch keine Korrosionsschäden aufwies. Die Karbonatisierungstiefe schwankt um 2 bis 3 mm, erreicht stellenweise jedoch 25 mm. Die Hüllrohre im Bereich der Stahlbetonplatten zeigten keine auffälligen Korrosionserscheinungen, der Spannstahl erwies sich in diesem Bereich als einwandfrei. Am Übergang der Platten zum Randbogen war vermutlich eine Arbeitsfuge angeordnet worden; dort wurde an der Schlaffbewehrung wie auch an den Hüllrohren vereinzelt verstärkter Oberflächenrost festgestellt.

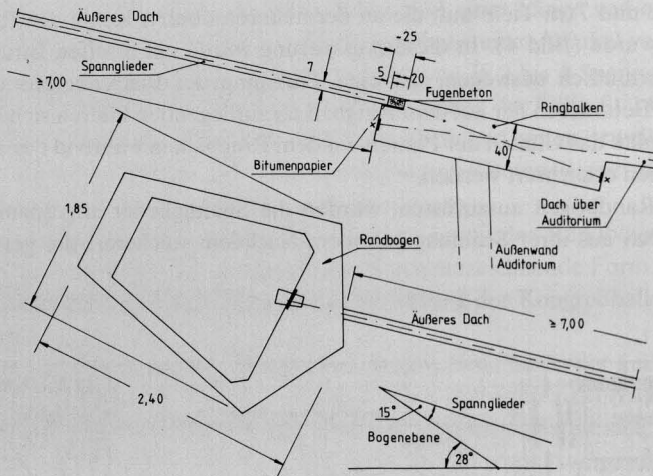
Bild 4:
Vordachquerschnitt mit Bogen, Ringbalken und Stahlbeton-Plattenstreifen

25 cm Breite und 7 cm Tiefe auf, die an der äußeren oberen Kante des Ringbalkens angeordnet wurde (Bild 4). In diese Aussparung wurde ein Streifen Bitumenpapier eingelegt, vermutlich deswegen, um eine Trennung des Plattenbetons vom Ringbalken beim Betonieren der auf dem Ringbalken aufliegenden Platten sicherzustellen. Außerdem sollte das Gleiten der Platten auf dem Ringbalken während des Ausrüstens der Randbögen erleichtert werden.

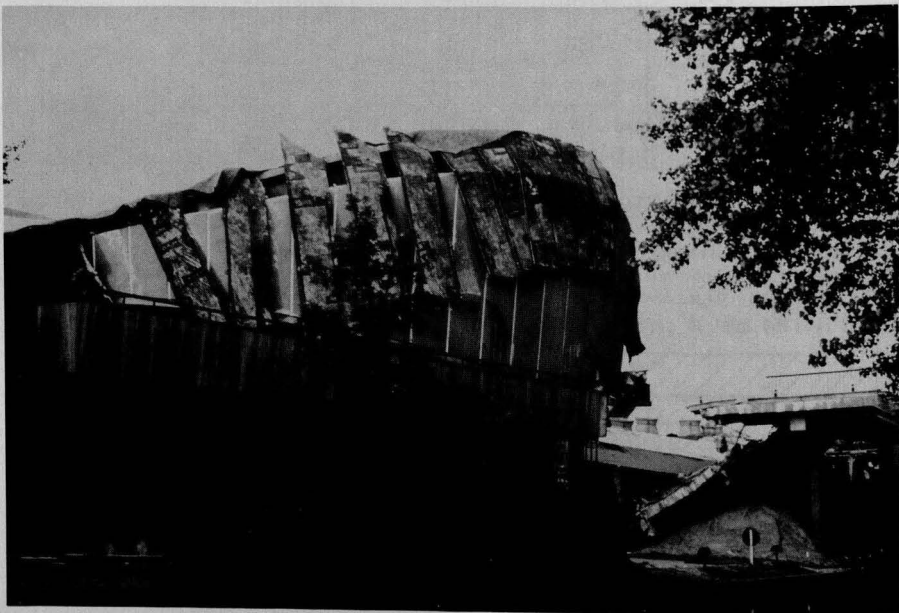
Bild 5 a:
Ansicht der Einsturzstelle von Südosten

Am 21. Mai 1980 gegen 11 Uhr stürzte das südliche Außendach ein. Die Dachplatten VII bis XIV (vgl. Bild 2) rissen am Ringbalken ab und stürzten zusammen mit dem Randbogen ab. Alle übrigen Dachplatten des abgestürzten Bogenbereiches rissen am Randbogen ab und blieben mit ihren Spanngliedern am Ringbalken – lotrecht abgeklappt – hängen (Bild 5).

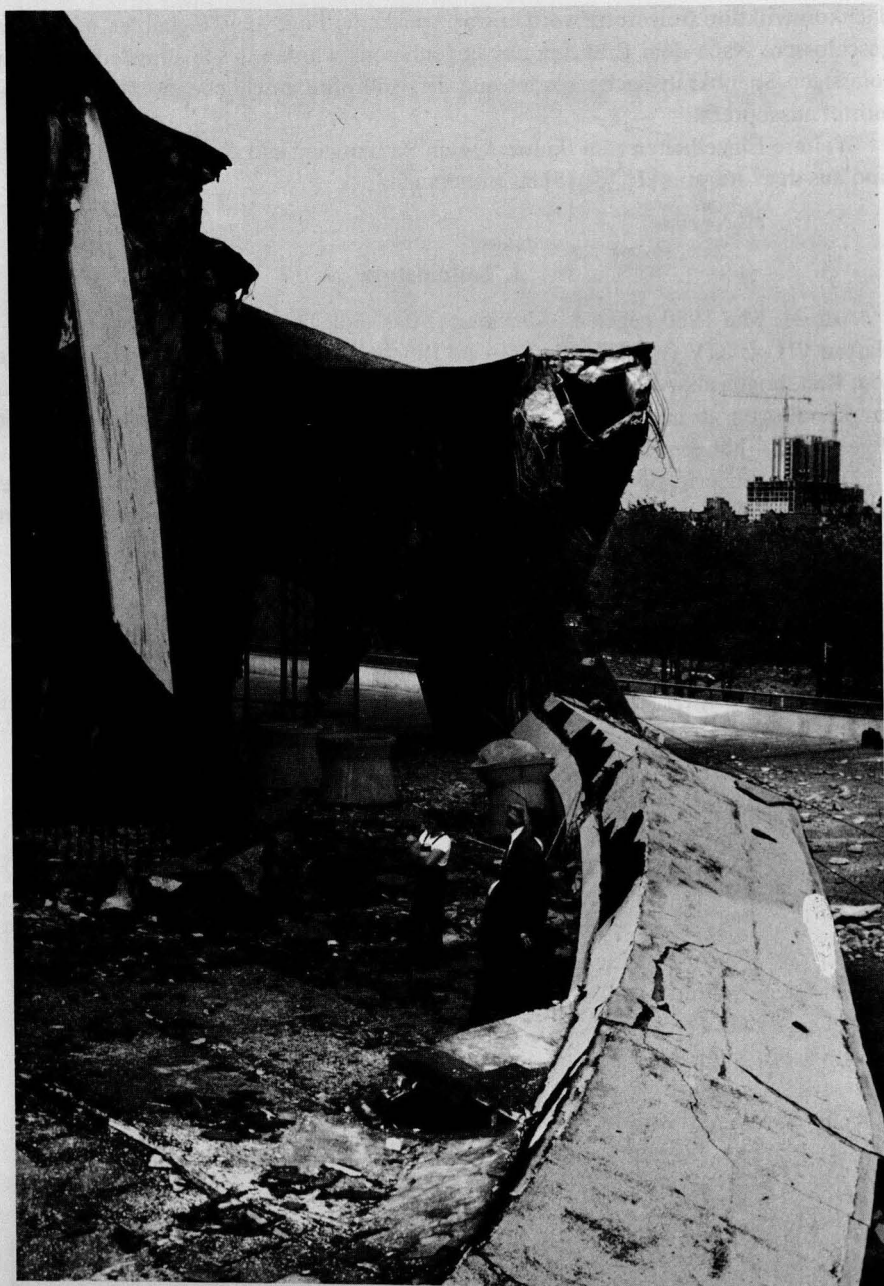
*Bild 5b:
Ansicht der Einsturzstelle von Südwesten*

Die Spannglieder der westlichen Dachhälfte zeigten am Übergangsbereich Dachplatte–Ringbalken keine signifikanten Korrosionsschäden. Dies erklärt auch, daß diese Glieder das scharfe Abbiegen um 90° beim „Herunterklappen“ der Dachplatten überstanden. Sie schienen im Bereich der Ausklinkung des Ringbalkens allseits vom Fugenbeton umhüllt gewesen zu sein; ähnliches trifft auch für einige Dachplatten des östlichen Endbereiches des abgestürzten Vordaches zu.

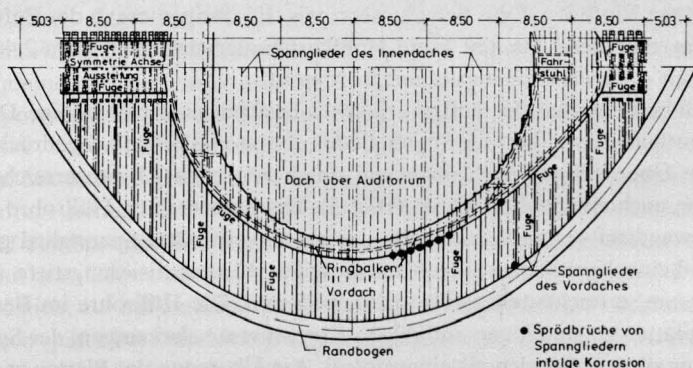
Bild 6:

Die den südlichen Randbogen im Gleichgewicht haltenden Spannglieder zeigten unterschiedliche Brüche: Sämtliche Spanndrähte von 8 Spanngliedern der *östlichen* Dachhälfte waren am Außenrand des Ringbalkens unter Korrosionseinwirkung offensichtlich schon vor längerer Zeit – zum Teil schon vor Jahren – spröde (verformungslos) gebrochen; ein weiteres Spannglied zeigte am Übergang zum Randbogen einen Sprödbbruch; nur an einigen, wenig korrodierten Spanngliedern waren im *östlichen* Dachbereich Verformungsbrüche erkennbar – Brüche, die unter erhöhter Beanspruchung im Zusammenhang mit dem Absturz des Randbogens entstanden sein mußten. Die Spannglieder der *westlichen* Vordachhälfte zeigten demgegenüber durchaus Verformungsbrüche im Bereich der Schnittkante zwischen Randbogen und Stahlbeton-Dachplatte (Bild 6).

Dachgrundriß mit Angabe der Spanngliedsprödbüche infolge Korrosion

Das Versagen des Vordaches wurde dadurch eingeleitet, daß in 9 Spanngliedern der östlichen Hälfte – die bis auf zwei unmittelbar nebeneinander angeordnet waren – jeweils sämtliche Drähte durch Spannungsrißkorrosion allmählich im Laufe der Jahre brachen. Die hierdurch eintretende Schwächung des tragenden Spannstahl-Gesamtquerschnitts verursachte vor allem in den benachbarten, nicht geschädigten Spanndrähten überhöhte Spannungen, die im Zusammenwirken mit den beschriebenen systembedingten Spannungserhöhungen zu einem reißverschlußartigen Versagen

Von wesentlicher Bedeutung ist hier der Umstand, daß sieben der im Laufe der Jahre allmählich durch Spannungsrißkorrosion gebrochenen 9 Spannglieder nebeneinander lagen. Wären diese Drahtbrüche bzw. Spanngliedbrüche annähernd gleichmäßig verteilt innerhalb der 82 Spannglieder der südlichen Vordachseite aufgetreten, hätte sich nur ein vergleichsweise geringer Tragfähigkeitsabfall von etwa 10% ergeben, der vermutlich unbemerkt und ohne weitere Folgen geblieben wäre. Eigene überschlägige Nachrechnungen haben jedoch ergeben, daß der Bruch von 4–6 nebeneinander liegenden Spanngliedern – je nach Biege- und Torsionssteifigkeitsannahmen für den als „elastisch gebettet“ betrachteten Randbogen – die Stahlspannungen in den beiden dann anschließenden, noch tragenden Gliedern etwa verdoppelt. Damit aber wäre der mit etwa 2,0 anzusetzende Sicherheitsbeiwert aufgezehrt, so daß auch ein einwandfreies Spannglied bei Hinzutreten ungünstiger zusätzlicher Einwirkungen versagen muß. Rasch hintereinander eintretende Gewaltbrüche der nächstfolgenden Glieder nach Art einer Kettenreaktion sind die Folge, die durch die schwache Betonstahlbewehrung der Dachplatten nicht verhindert werden können.

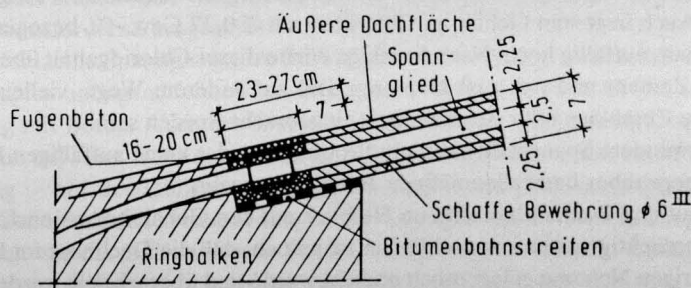
Bild 7:

Die Lage der korrosionsgeschädigten Spannglieder der östlichen Dachhälfte in der Ausklinkung unmittelbar auf dem Bitumenpapier beruht auf einem Ausführungsmangel, der im Zusammenhang mit der Spanngliederführung zu sehen ist: Die Spannglieder des Vordaches wurden an der Innenseite des Ringbalkens im unteren Bereich gespannt und verankert; die korrosionsgeschädigten 8 Spannglieder wurden – vermutlich unplanmäßig – schon im Übergangsbereich Dachplatte–Ringbalken nach unten gebogen (Bild 7) und konnten daher nicht allseitig vom Fugenbeton umhüllt werden.

Übergang Dachplatte–Ringbalken mit Ausklinkung, Bitumenbahn und Spanngliedlage [5], [7]

Die Anordnung eines Bitumenpapiers als Schicht zwischen der Ausklüftung des Ringbalkens und der Stahlbetonplatte bzw. dem Fugenbeton hat sich im Zusammenhang mit einer stellenweise vorgefundenen unplanmäßigen Spanngliedlage offensichtlich korrosionsfördernd ausgewirkt:

Soweit einzelne Spannglieder im Bereich der Ausklüftung unmittelbar auf diesem Bitumenpapier auflagen, fehlte dort eine gegen Korrosion hinreichend schützende Umhüllung mit Beton. Auch der Einpreßmörtel umhüllte die Spanndrähte in diesem Bereich nur teilweise, weil diese dicht gelagert – wegen der nach unten weisenden Krümmung – auf der Hüllrohr-Unterseite auflagen. Das Bitumenpapier wirkte im Zusammenhang mit den systembedingten Bewegungen und Winkeldrehungen in diesem Bereich wie ein Riß, in dessen Fläche ein Spannglied verläuft. Bitumenpapiere der hier angetroffenen Art erhalten vermutlich im Zuge der Alterung außerdem feuchtigkeitsspeichernde Eigenschaften. Hier ist auch auf die Möglichkeit verstärkter Feuchtigkeitsszufuhr im Zusammenhang mit der vor der Kongreßhalle befindlichen

Zur fehlerhaften Lage einiger Spannglieder – auf eine Länge von nur etwa 20 cm (!) – ist zu bemerken, daß die Abweichung in der Höhenlage dieser Glieder der Dicke eines Schalbrettes entspricht; dieser Fehler ist unter Berücksichtigung der insbesondere im Bauzustand exponierten Lage des betreffenden Ringbalkenabschnittes zu bewerten.
